ÉGLISE SAINT-MARTIN - MUR GOUTTEREAU NORD - OUEST (Châtillon-sur-Cluses, Haute-Savoie)

Rapport d'opération archéologique

Étude de bâti

Sous-titre : Eglise : mur gouttereau nord-ouest.

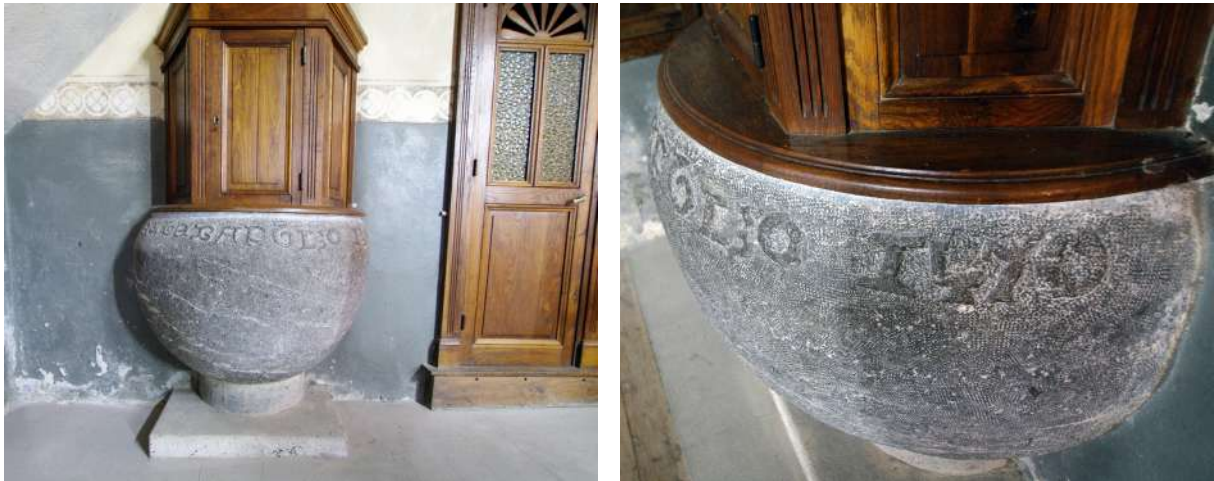
Fig. 44 : Cuve baptismale daté de 1470 et qui se trouve à l'intérieur à gauche l'entrée principale.
© Département de la Haute-Savoie / L. Ceci.

En ce qui concerne l'intérieur de l'édifice, à l'entrée de la nef sur la gauche se trouve une cuve baptismale⁴⁶ sur laquelle est gravée une inscription latine [*Ex toto baptizo*] sur le tour de la cuve suivie de la date de 1470. En demi-cercle, la cuve est incorporée au mur nord-ouest de l'église composée d'un socle, surmonté d'un petit pied et d'une cuve baptismale en calcaire. Celle-ci présente des traces de boucharde. Une structure en bois permet de refermer le bénitier dans sa partie supérieur [Figure 44].

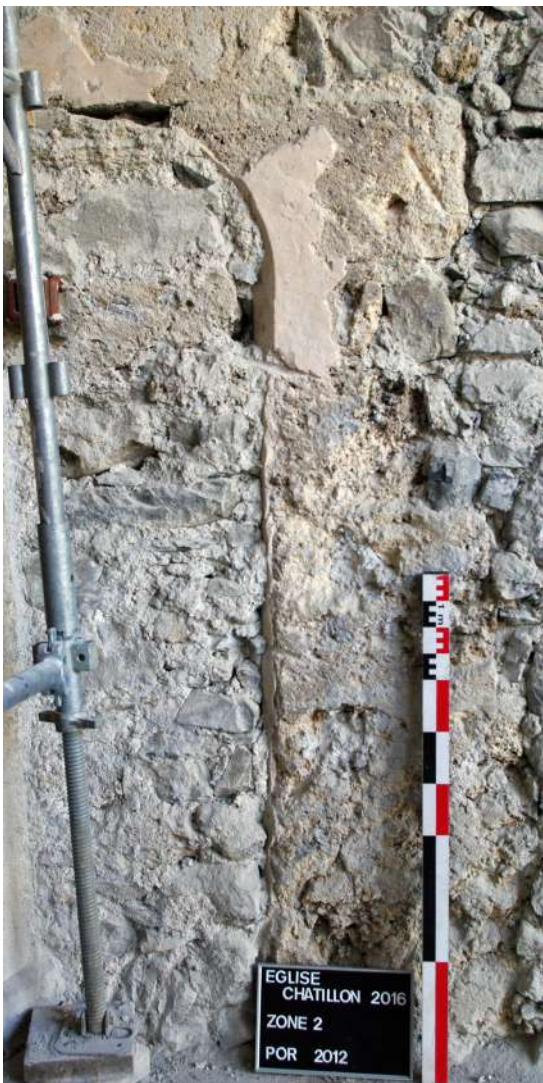
Fig. 51 (En haut à gauche) :
Chaine d'angle qui sépare la première de la deuxième phase de construction.

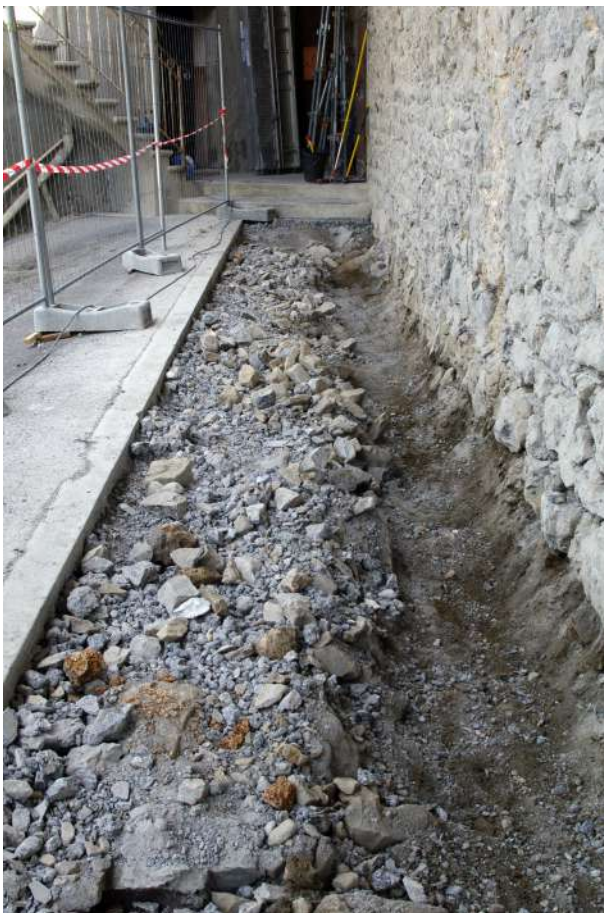
Fig. 61 : Tranchée réalisée au pied du mur nord-ouest.
© Département de la Haute-Savoie / L. Ceci.

Le creusement du drain a participé également aux prélèvements de quelques fragments de pierres tombales et, de ce fait a confirmé l'existence de tombes autour de l'église antérieurement [Figure 64]. La tranchée a permis d'enregistrer cinq couches stratigraphiques [US 20001, US 20002, US 20003, US 20004, US 20020 et US 20021] qui ont confirmé la perturbation du sol dans cette zone [voir listing des US].

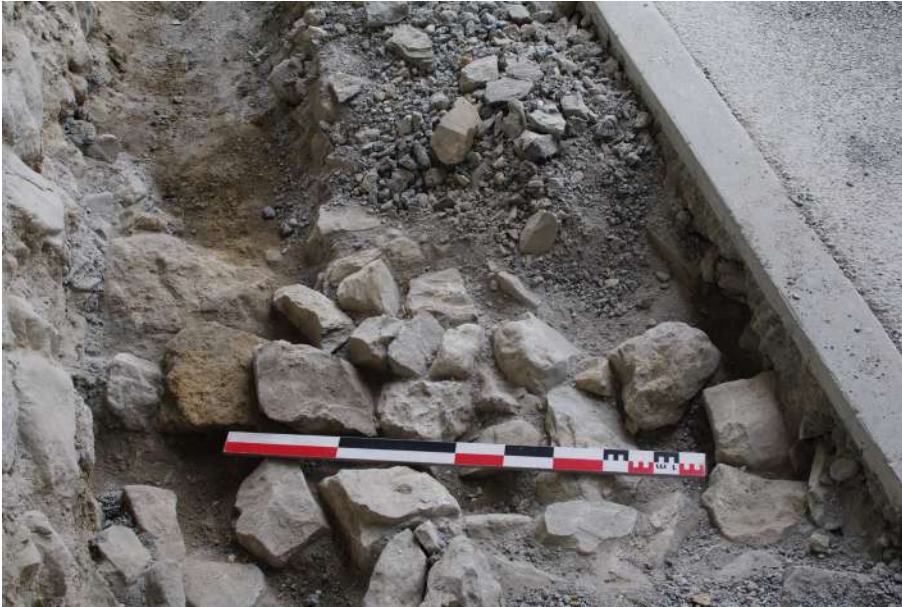
Fig. 69 : Mur M 2013 qui compose l'ancien vestibule.
© Département de la Haute-Savoie / L. Ceci..

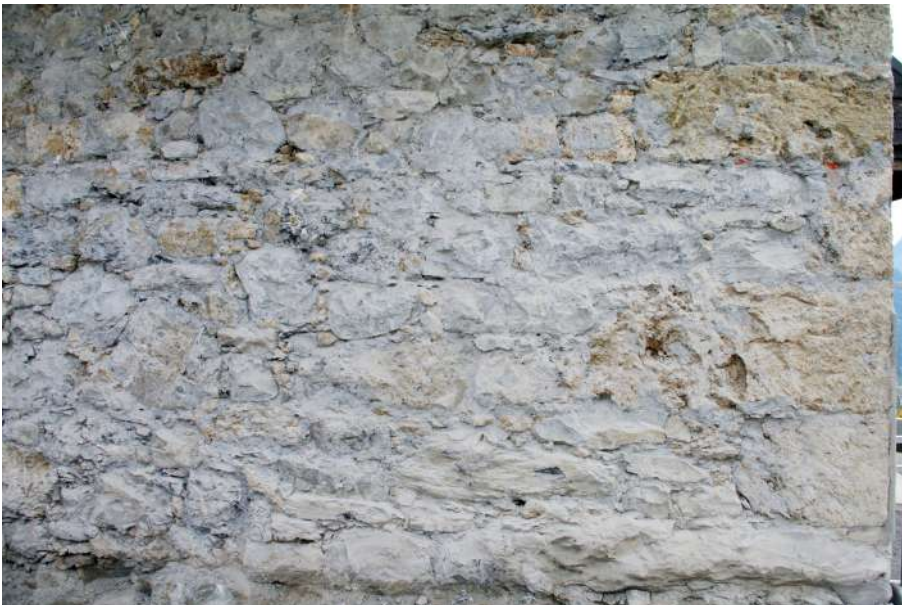
Fig. 70 : Parement de la Phase 3.
© Département de la Haute-Savoie / L. Ceci.

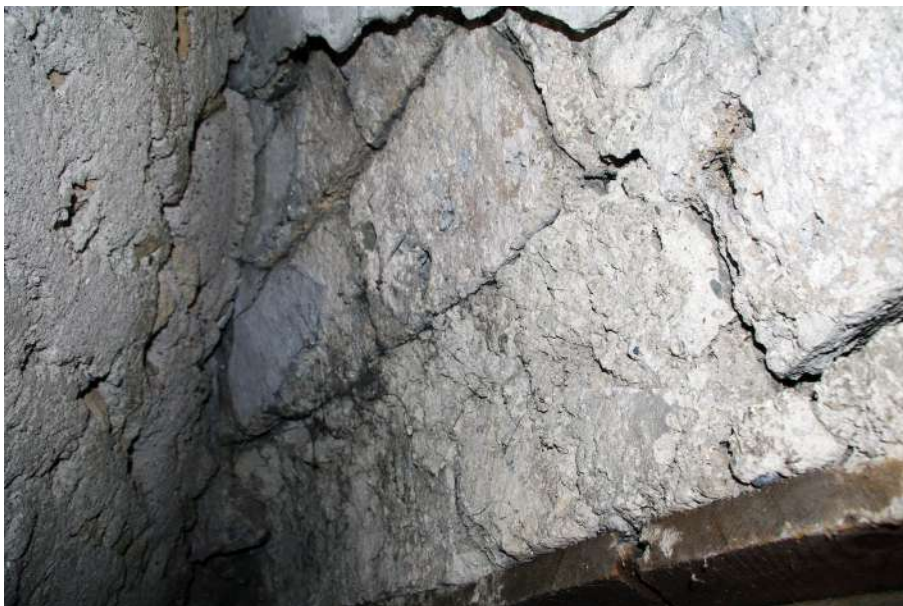
Fig. 73 : Vestiges probablement du cul-de-four de l'édifice primitif.
© Département de la Haute-Savoie / L. Benoit.

Par ailleurs, il nous semble pertinent, dans de futures recherches, de nous concentrer sur le chœur de l'église, notamment sur le clocher et sur d'éventuelles études sur les peintures murales visibles au-dessus de la voûte, mais également sur le presbytère qui permettra de comprendre l'articulation de ces deux bâtiments. Aussi, les observations effectuées à l'intérieur du placard de la sacristie ont dévoilées les probables vestiges du cul-de-four de l'édifice primitif [Figure 73]
