Le château de Gien (Loiret)

recherches archéologiques

Sous la direction de Mélinna Bizri

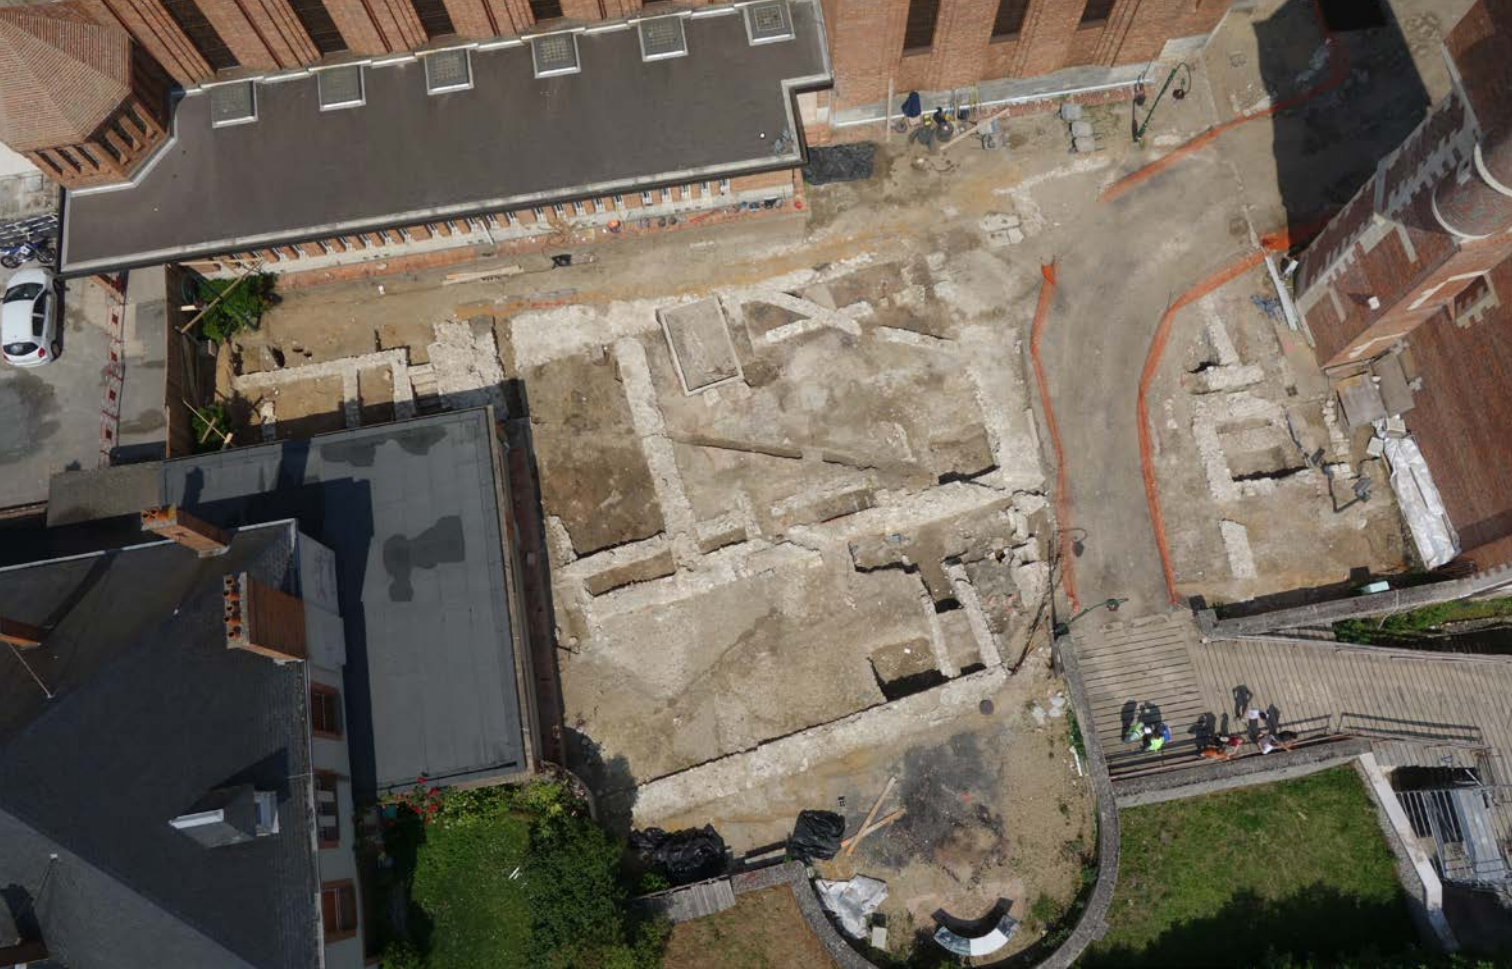
Fig. 4 : Vue zénitale de l'aile disparue, Belvédère Ouest en cours de dégagement (fouilles de 2013) © Département du Loiret - SAP.

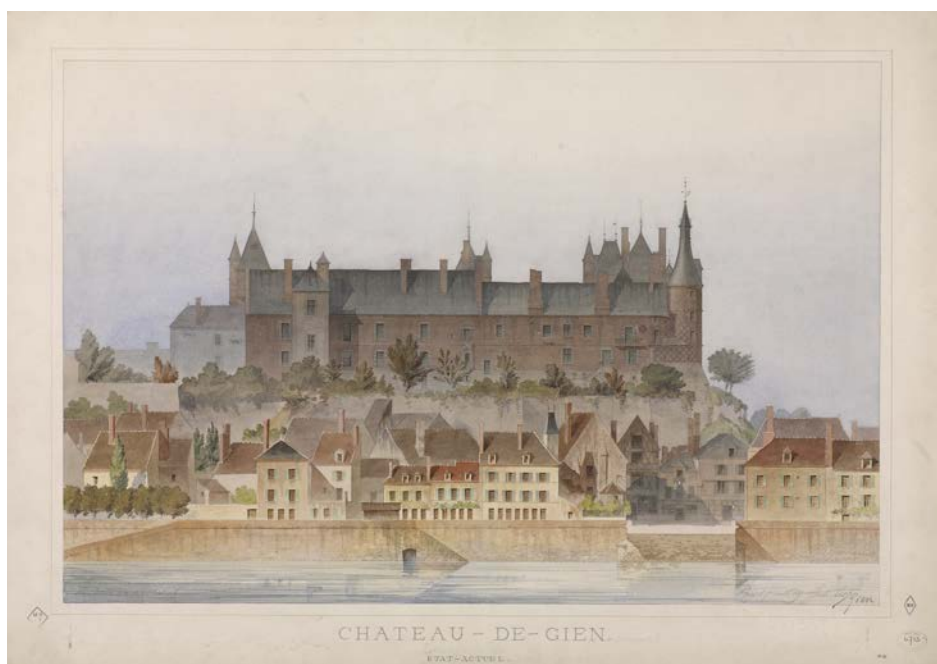
Fig. 11 : Façade nord, relevé de Just Lisch en 1867 © Médiathèque de l'architecture et du patrimoine.

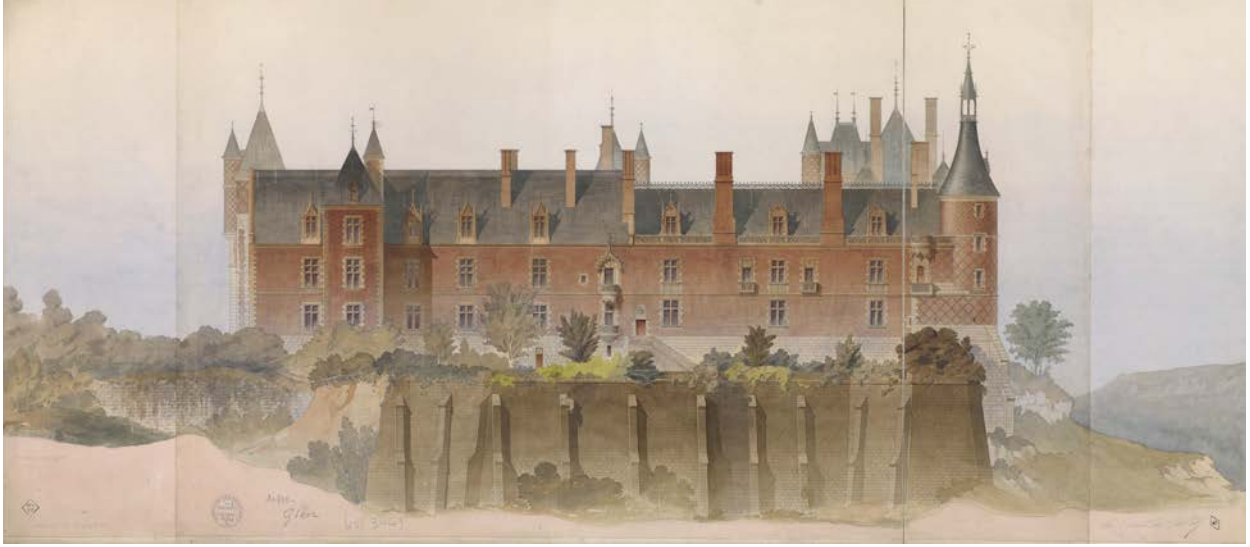
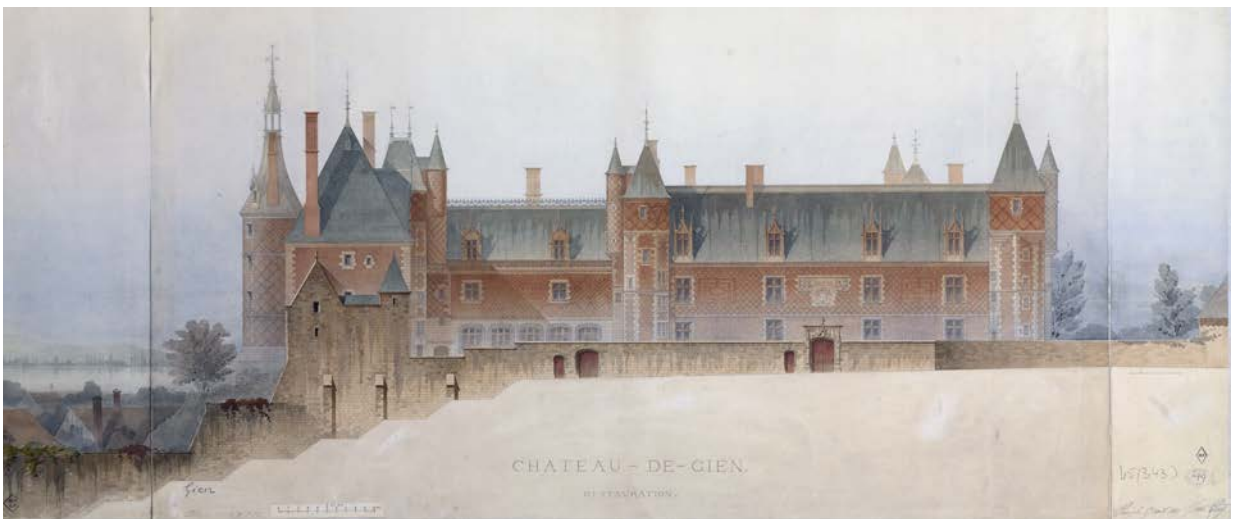
Fig. 14-15-16-17 : Projet de restauration des différentes façades par Just Lisch en 1869
 © Médiathèque de l'architecture et du patrimoine.

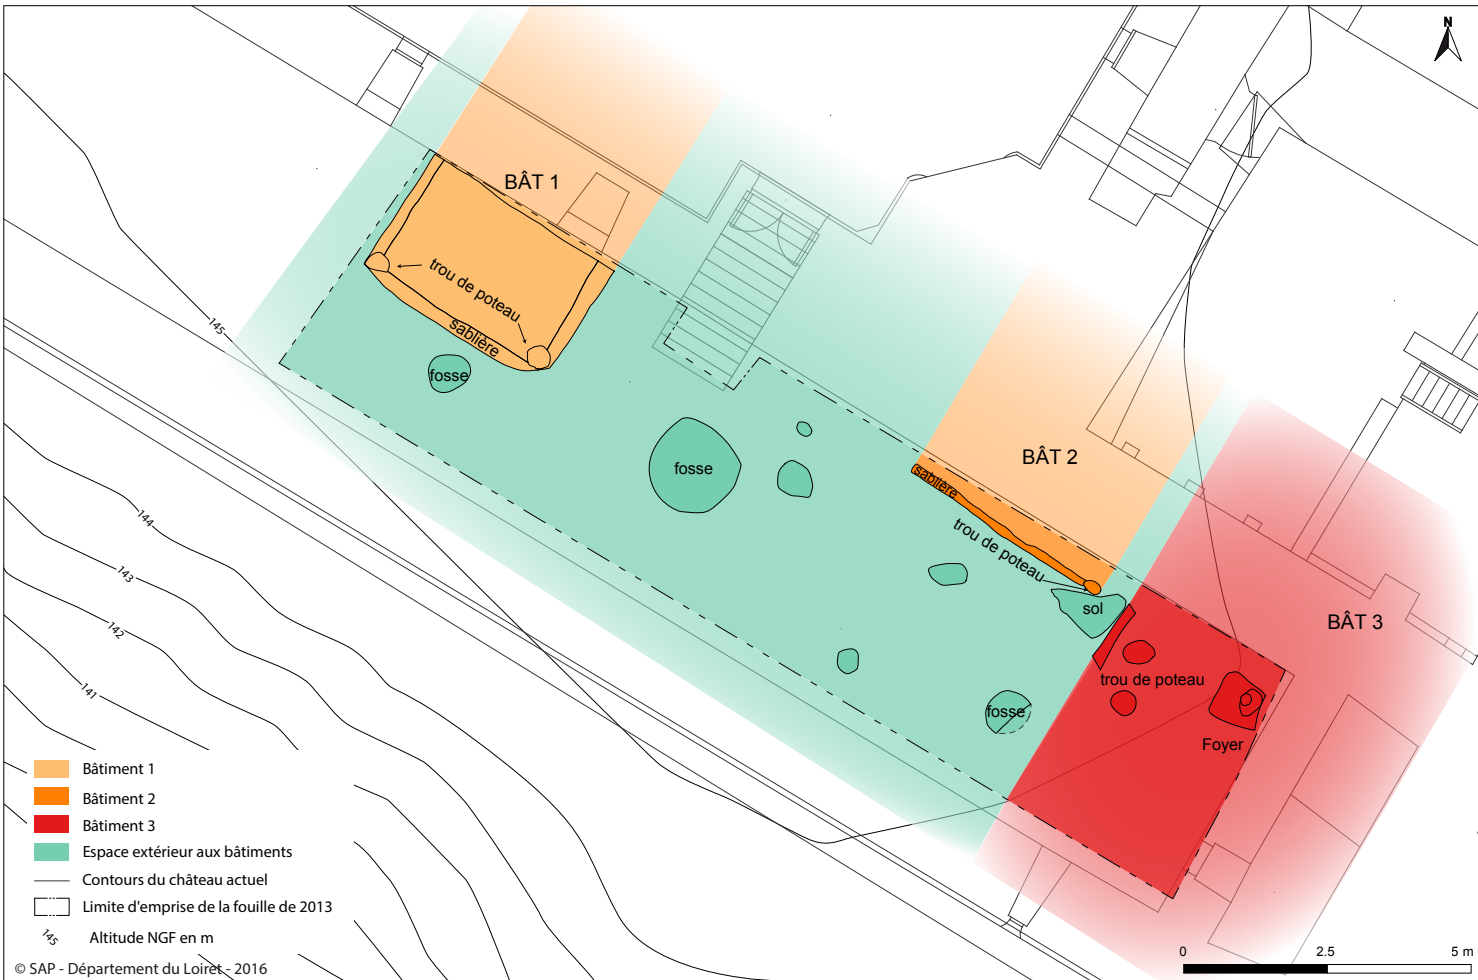
Fig. 1 : Plan des bâtiments sur poteaux et sablières - Fouilles du Rez-de-chaussée Bas de 2013
 © Département du Loiret - SAP.

L'élévation de ces bâtiments est constituée de poteaux plantés et de sablières supportant des parois en matériaux périssables. Toutefois, le matériau exact des parois de ces bâtiments demeure à ce jour incertain (terre argileuse avec ou sans végétaux associés ?), tout comme les éléments procédant à leur couverture (végétal ou tuiles ?). Malgré la bonne conservation des vestiges, les bâtiments sont parvenus incomplets. Les espaces dédiés au stockage des denrées ou encore permettant un accès à l'eau (puits) en lien avec cet habitat, ne sont pas connus. L'analyse des sols et des artefacts permet en revanche d'approcher de manière plus précise la vie quotidienne de ce groupe au statut social considéré comme privilégié en raison notamment de leur régime alimentaire (**voir chapitre À la table des seigneurs**).

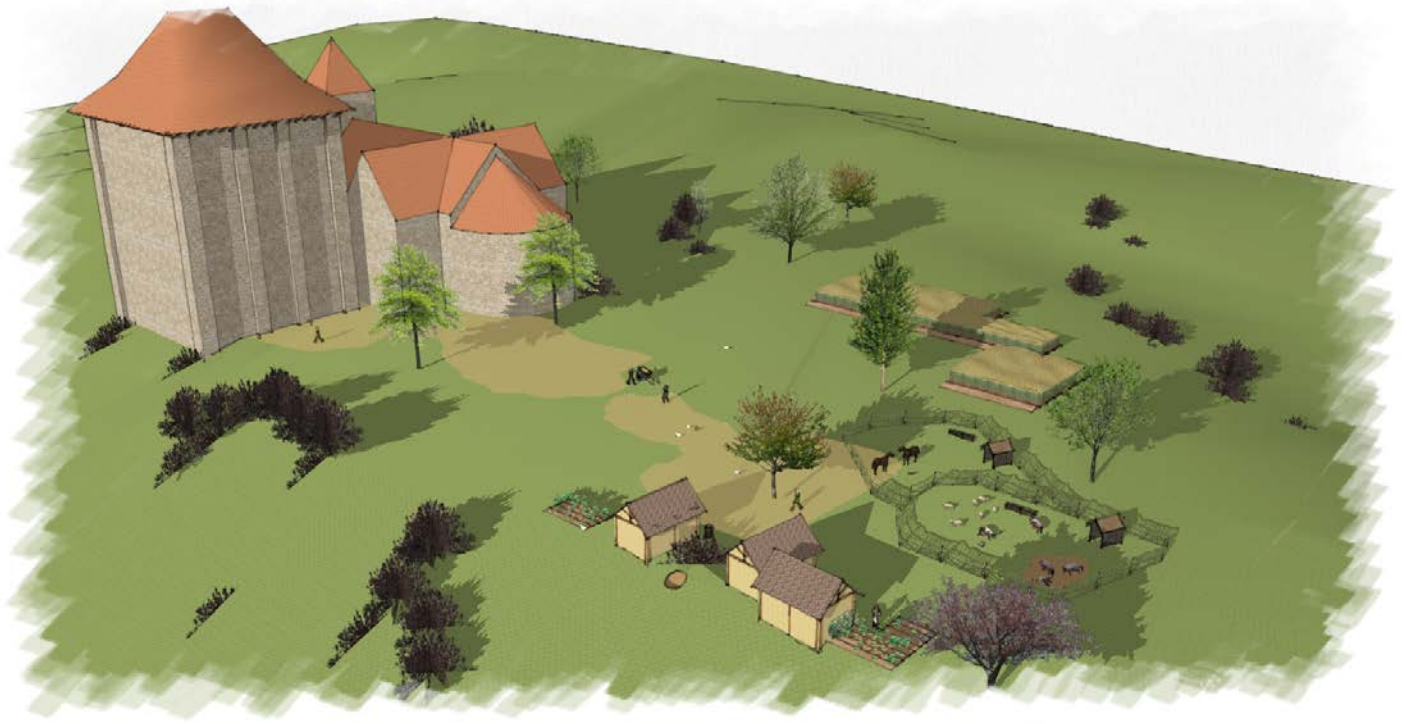
Fig. 1 : Restitution 3D des vestiges monumentaux du site au X^e siècle à partir des connaissances archéologiques. Évocation de l'environnement du site et d'un état imaginé de l'église, par Magali Labille © Logiciel Sketchup Make 2017, Département du Loiret - SAP.

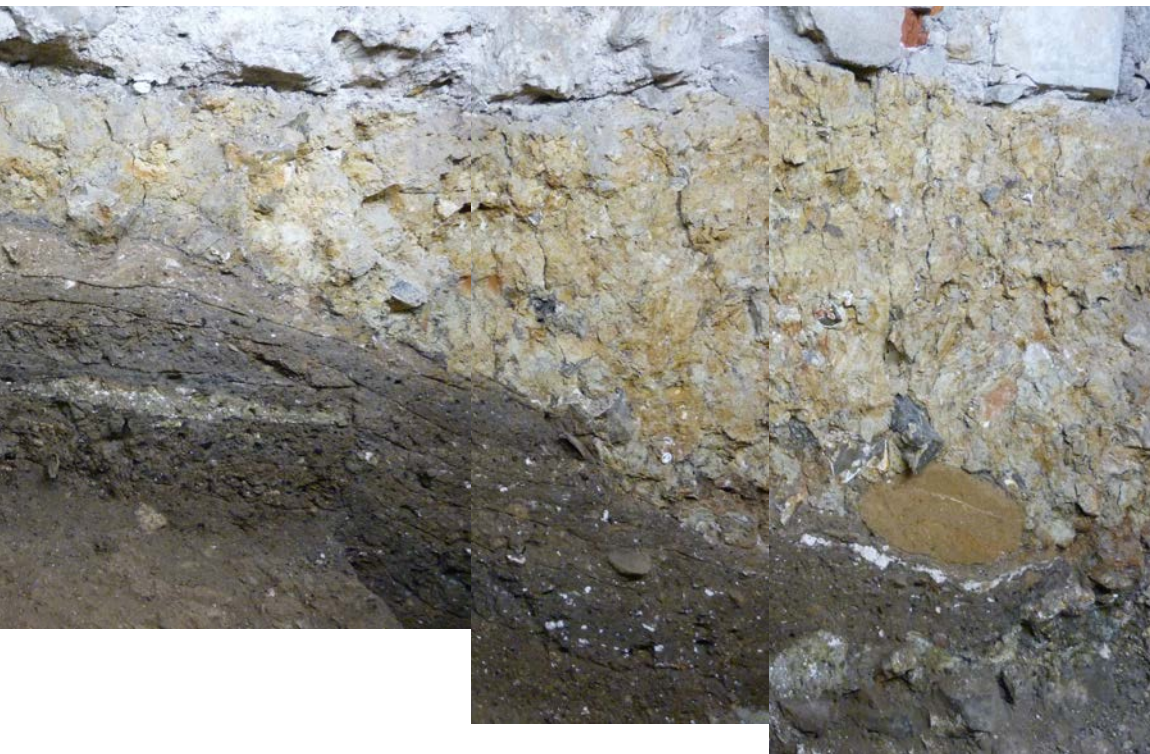
Fig. 2 : Stratification de l'intérieur du bâtiment oriental à ossature en bois (bâtiment 3), montrant une multitude de couches millimétriques à infra-millimétriques
© Département du Loiret - SAP.

À Gien, les sols des bâtiments à ossature en bois sont particulièrement bien conservés, puisqu'ils ont été ensevelis sous une épaisse couche d'argile dès le XV^e siècle, lors de la construction de l'édifice actuel. Ils sont, de même, abrités des écoulements latéraux par les épaisses fondations de ce même édifice, et reposent sur un substrat d'argile. C'est, en définitive, une sorte de caisson d'argile qui a permis la très bonne conservation des couches archéologiques dans ce secteur. Ainsi, aucun indice de bioturbation n'a été constaté, excepté l'action limitée des mites, qui contribue à la dégradation des matières organiques. C'est donc une stratification de près d'un mètre d'épaisseur qui a été préservée et fouillée dans les bâtiments, et qui montre encore aujourd'hui la superposition de centaines de couches millimétriques à infra-millimétriques, résultant de la construction de surfaces aménagées, de rejets d'activités quotidiennes, et de l'entretien de ces espaces (Fig. 1 et 2).

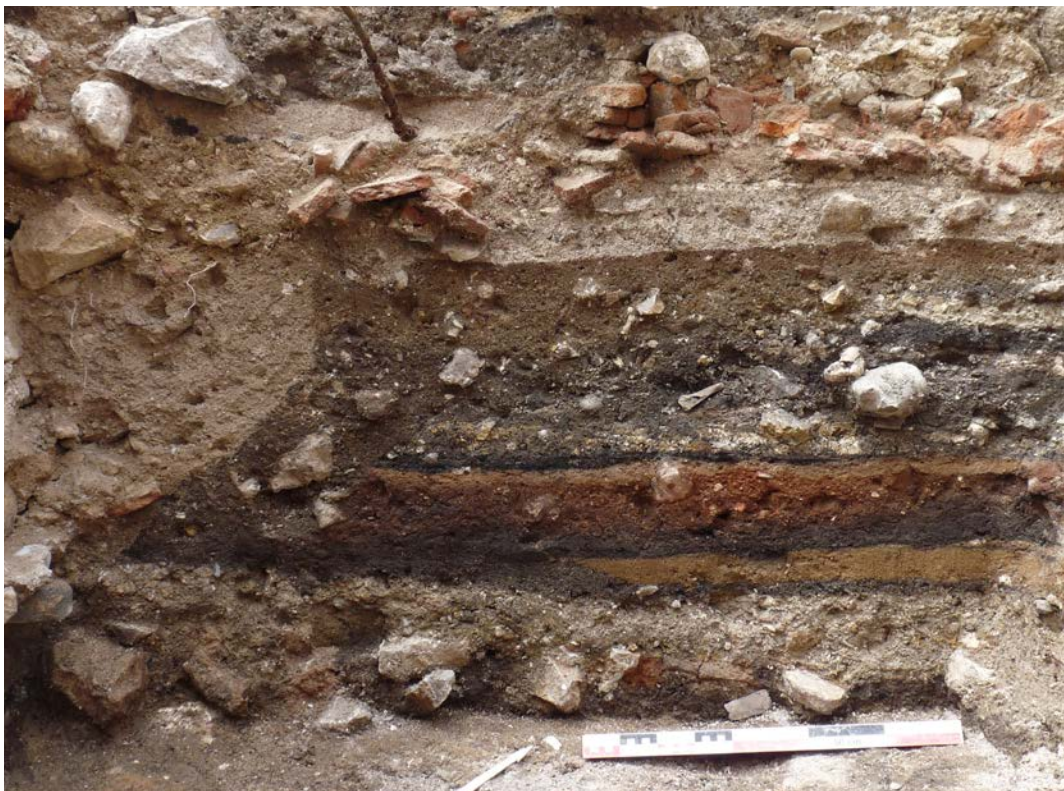
Fig. 6 : Stratification de l'intérieur du bâtiment © Département du Loiret - SAP.

À l'intérieur de ce bâtiment, la fouille d'une épaisseur d'occupation pouvant atteindre 1 m (Fig. 6) a permis de comprendre une organisation s'articulant en deux sous-espaces : une vaste pièce nord de 151,65 m² et marquée par la présence de nombreux cloisonnements (Fig. 7) où une activité mixte a pu être observée (Fig. 8), et un vaste espace sud plus homogène de 96 m², au sol de plancher sur lambourdes scandé par l'empreinte de sablières.

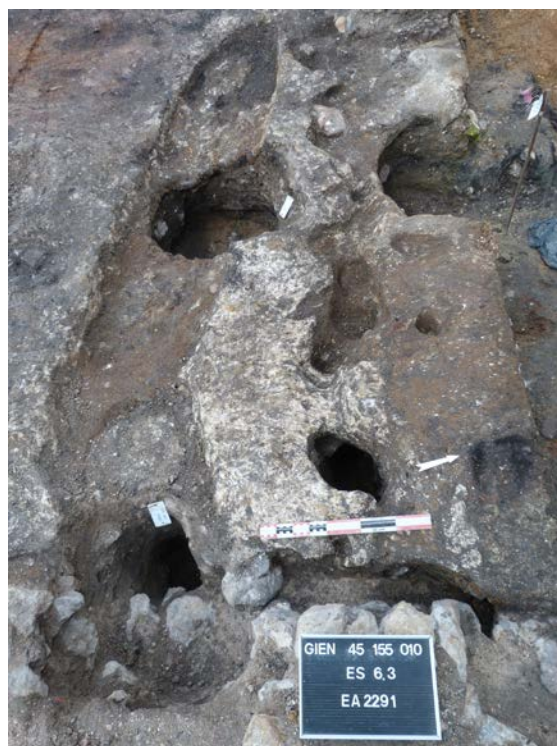
Fig. 7 : Les cloisons de la pièce nord ont pu être élevées en matériau périssable comme le suggère l'empreinte de sablières très marquée dans le sens est-ouest associée avec poteaux ou piquets © Département du Loiret - SAP.

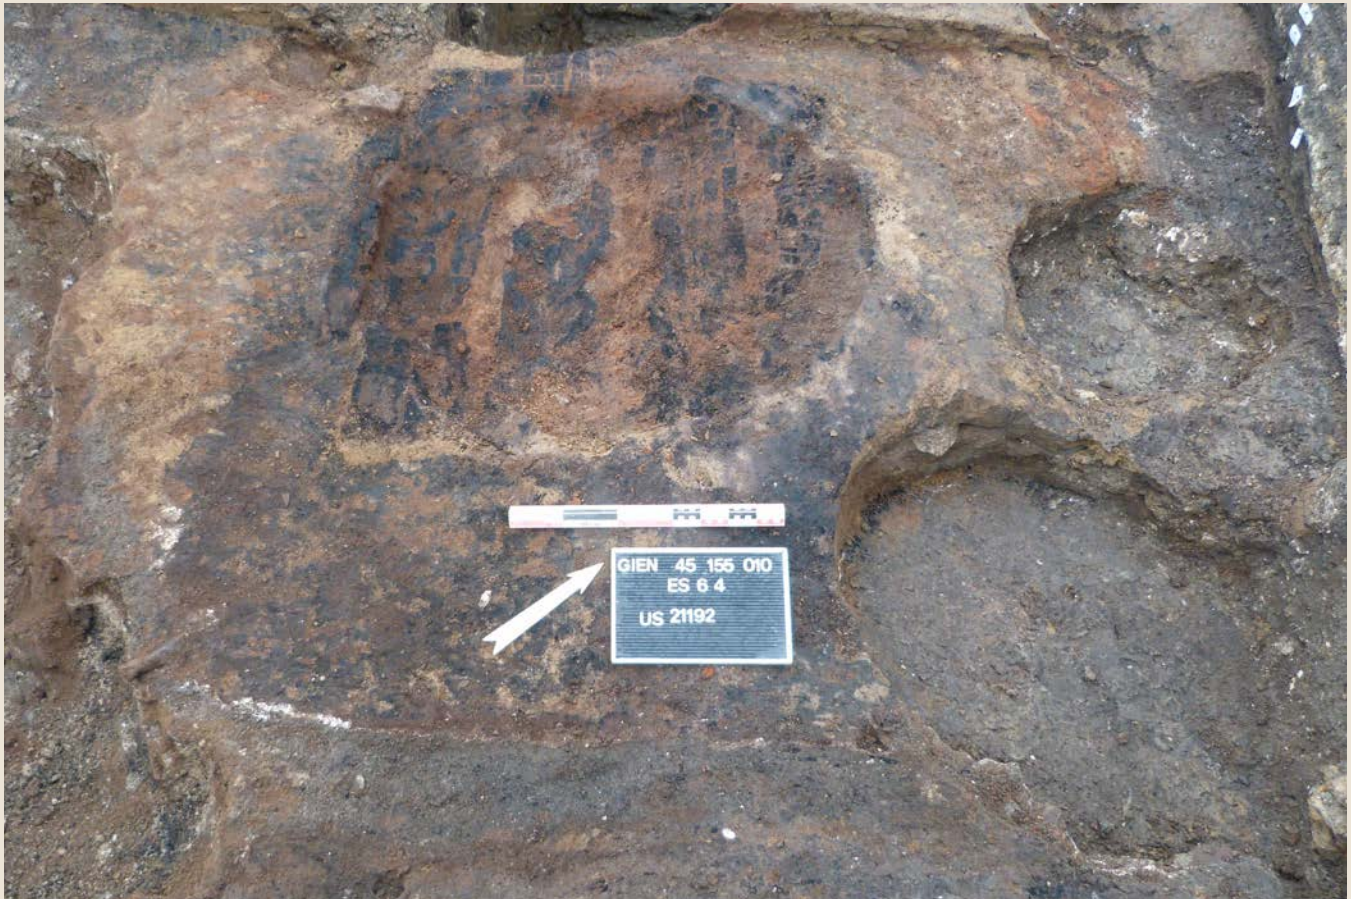
Fig. 3 : Structure aux planches calcinées située à proximité des foyers et à usage indéterminé © Département du Loiret - SAP.
