Etude des charpentes de l'abbaye de Royaumont (95), Fondation Royaumont

Frédéric Epaud

Étude sur les charpentes de l'abbaye de Royaumont

Cette étude a été commandée par la Fondation Royaumont et réalisée de mai à juin 2006 par Frédéric Epaud, docteur en archéologie du bâti (UMR6577-CRAHM, CNRS, Caen)

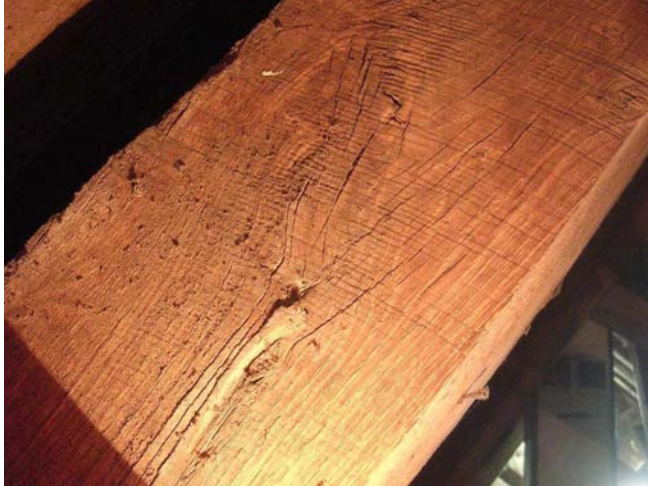
*Traces de sciage de long
sur un arbalétrier
obtenu par débitage*

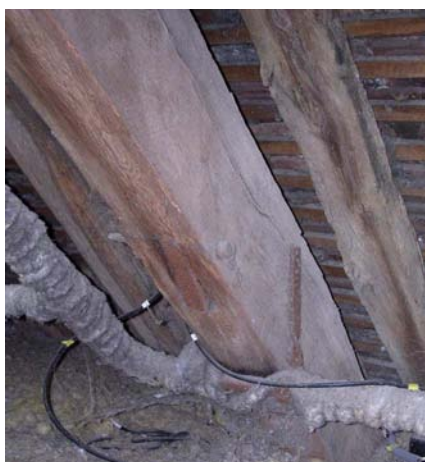
Lors de l'aménagement du comble en dortoir par les religieuses, tous les aisseliers qui soulageaient l'arbalétrier et l'appuyaient sur le premier faux entrail ont été retirés. Il subsiste encore les mortaises et le tenon de ces pièces pris dedans.

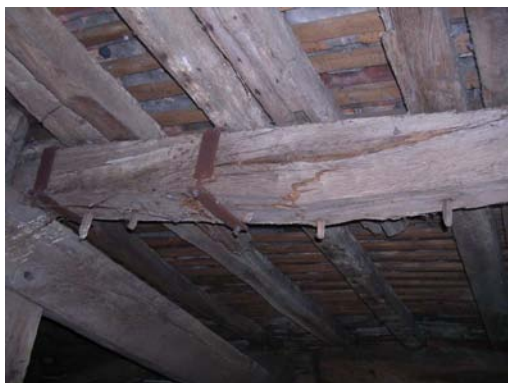
Cette panne brisée semble avoir été réparée également en 1888 par des cerclages métalliques.

Suite à ces travaux, la charpente actuelle ne présente plus de danger et semble avoir retrouvé sa stabilité structurelle d'origine.

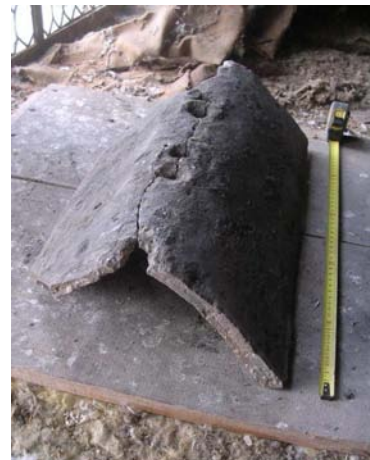
Faîtière glaçurée

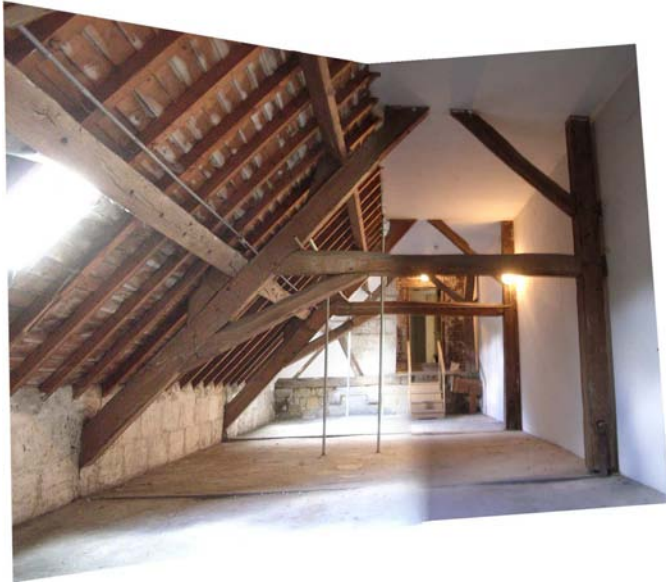
Affecté en bibliothèque au XVIIIe siècle, le chauffoir était alors couvert "de quatre fermes (...) auquel il y a trois desdites fermes dont les tirants (entraints) sont pourris et cassés de vétusté comme une grande partie de l'assemblage dudit comble".

Pour la reconstruction des quatre fermes, ce devis mentionne une livraison de huit arbalétriers et de trois tirants (entraints) avec un réemploi des meilleurs bois pour compléter le reste de la charpente. La structure actuelle du comble confirme ces informations puisque les quatre fermes de la charpente présentent chacune des arbalétriers et des poinçons neufs (entraints non visibles) et des bois en réemplois pour les pièces secondaires.

Charpente du chauffoir

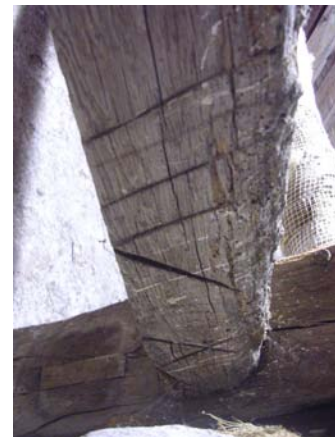
Marque d'assemblage sur un bois réemployé

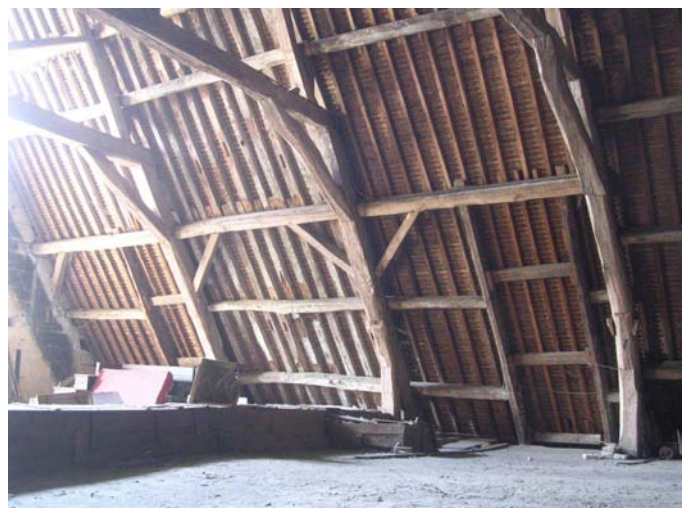
Cette charpente a été perturbée par deux fois. La première par l'installation des lucarnes par Vernier, à la hauteur du portique, qui a entraîné le décalage des pannes, dont l'empreinte primitive est encore visible sur les bois et dans le mur pignon, et la suppression des liens obliques placés dans l'ouverture des lucarnes (voir ci-contre).

La seconde modification date de 1884 et concerne le versant est lors de la construction du pignon de l'escalier Saint-Gabriel où, là aussi, la panne posée sur les échantignoles des arbalétriers fut supprimée. Seule reste l'échantignole sur l'arbalétrier (ci-contre).

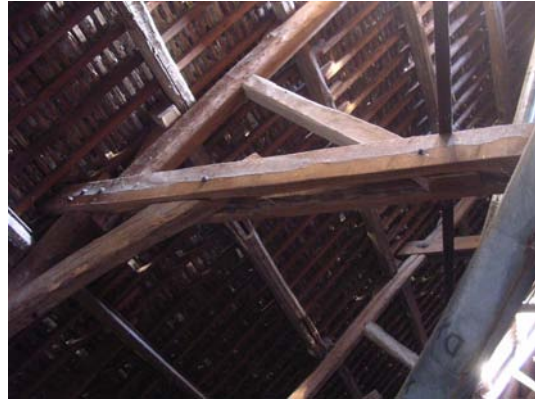
Moises en sapin, boulonnées de part et d'autre des pièces

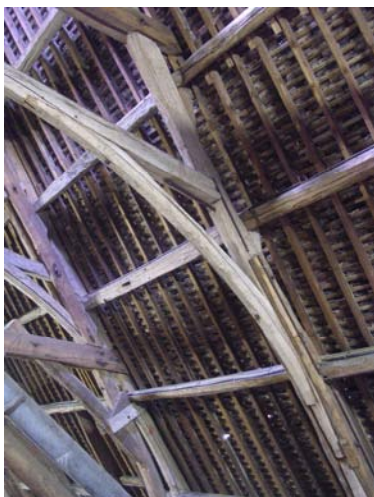
Ferme du XIII^e siècle réemployée en l'état, avec ses deux niveaux de faux entrails, le premier étant incliné et non horizontal, ses aisseliers et jambes de force courbes, son poinçon et son entrait à la base.

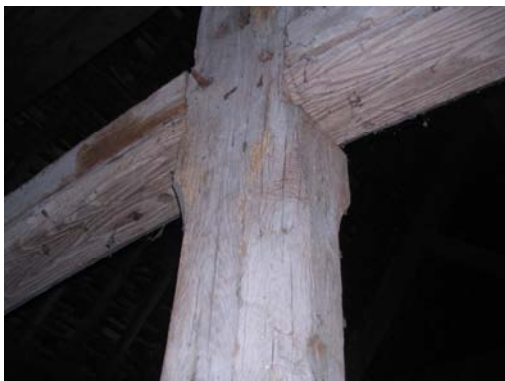
Tête et pied de poinçon. Les arêtes sont simplement chanfreinées, sans moulure ni peinture.

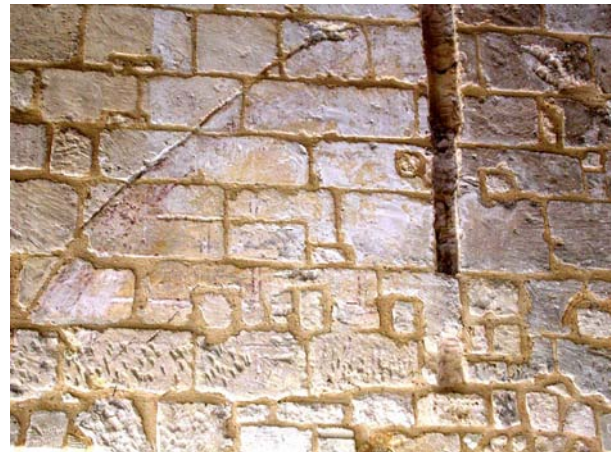
Traces de peintures du XIIIe siècle : bandeau rouge le long du profil de la voûte et tracés de faux appareillage par des doubles joints rouges sur fond blanc ou ocre
